「顧客感動」を呼ぶ印刷機械の予防保全

12. 印刷会社成功事例 (その3)

金羊社の事例

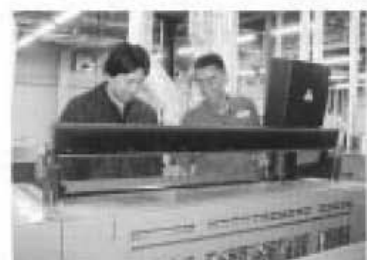
図68 予防保全実施中

*訪問時の機械トラブルの改善提案(図68)
